SANIERUNG KÜHLHAUSBODEN

PROJEKTDDETAILS

ORT	Litauen
AUSFÜHRUNG	Oktober 2015
GENERALUNTERNEHMER	na
VERARBEITER	Baltfloor

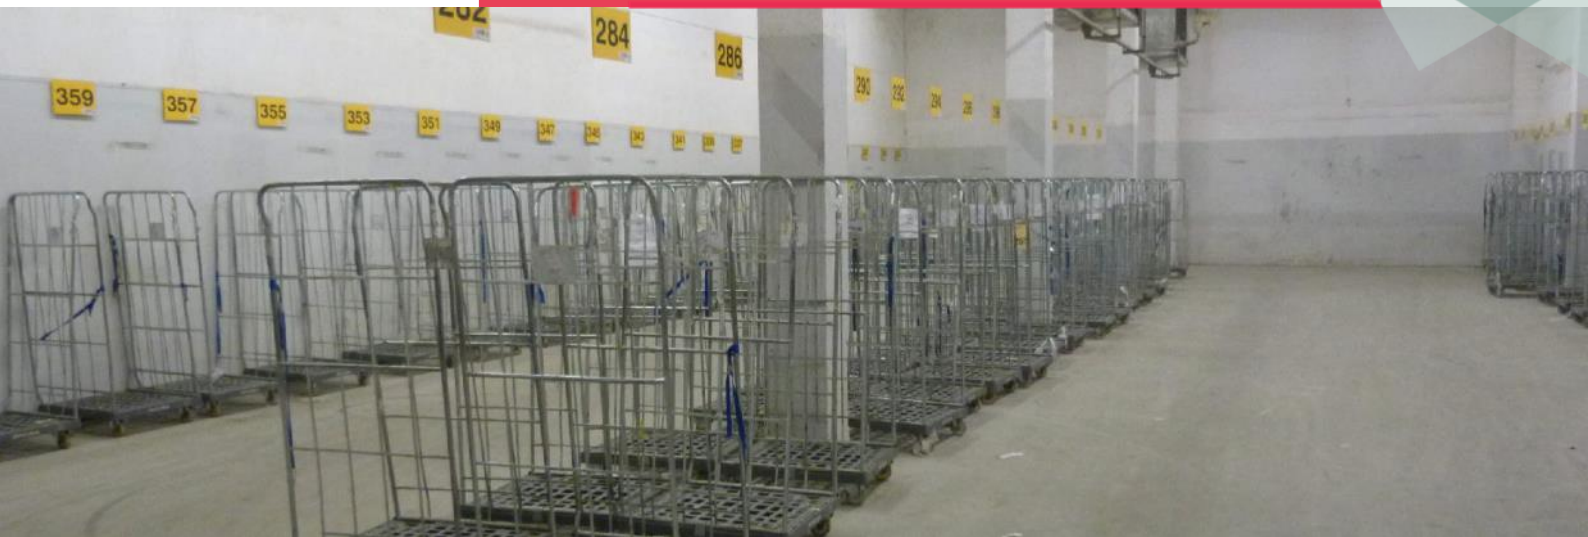
Der Betonboden in diesem Kühlhaus wies extreme Verschleißspuren durch intensiven Gabelstaplerverkehr auf. Eine Sanierungslösung musste eine Temperaturbelastung von bis zu -5 C° gewährleisten.

Für den Sanierungsaufbau hat man sich für einen neuen, verschleißfesten Bodenaufbau entschieden, der auf den bereits bestehenden, beschädigten Betonboden aufgetragen werden sollte.

Zuerst wurde der Untergrund gestrahlt. **CEMPRIME AC** (mit einer speziellen Formulierung für niedrige Umgebungstemperaturen) diente zur chemischen Vorbereitung der Oberflächen vor der Zementapplikation. Der Deckschichtaufbau erfolgte mit dem mineralischen System **CEMTOP 350**, das ebenfalls mit einer individuellen chemischen Einstellung den Einsatz in Niedertemperaturbereichen erlaubte.
