BRÜCKENDECKSANIERUNG

ORT	Ryggaba—Schweden
AUSFÜHRUNG	August 2010
GENERALUNTERNEHMER	
VERARBEITER	Nordisk MMS

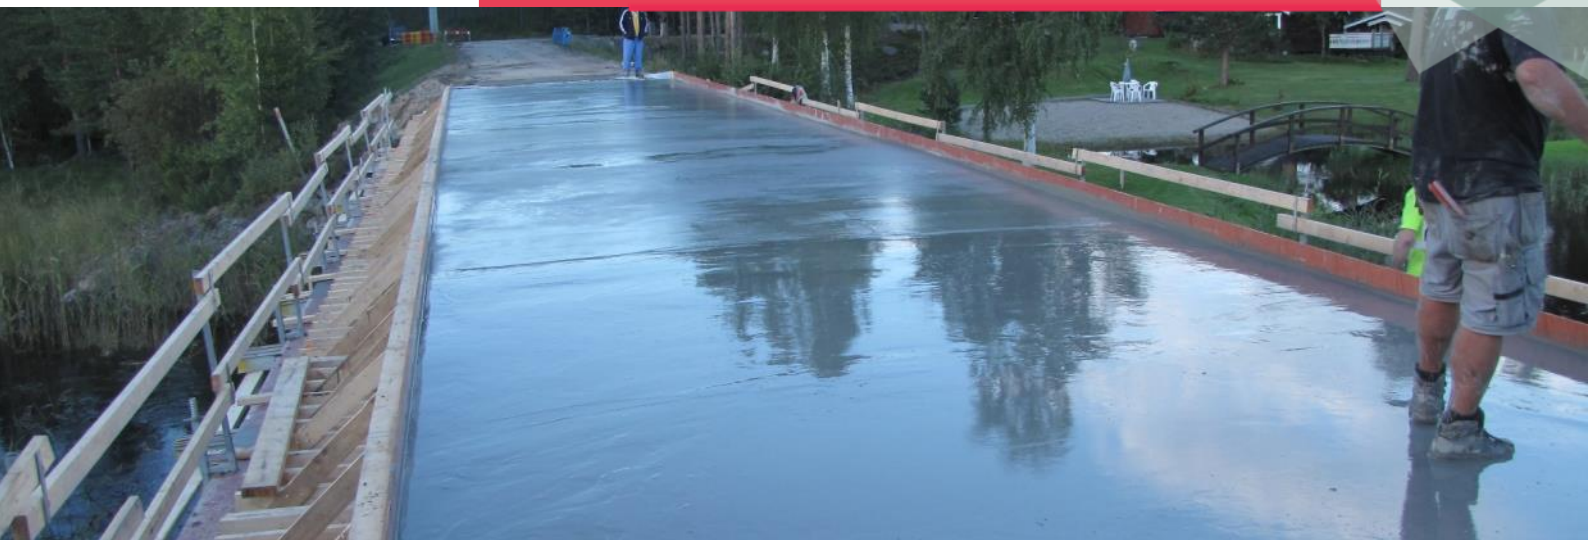
Die Seitenbereiche und Kanten dieser Brücke waren nahezu vollständig korrodiert und beschädigt. Die Brücke musste saniert werden, um den Anforderungen des modernen Schwerlastverkehrs zu entsprechen.

Der Lösungsansatz war der Einsatz von sehr niederviskosen Beton, der zugleich ausgezeichnete Haftungseigenschaften zum Untergrund aufweist und kein Spannungsverhalten an der Grenzfläche Alt-Neubeton entwickelte. Das Ganze erfolgte in einem „zweistufigen“ Systemaufbau mit dem System **CEMPAC® 565** als Bindemittel. Brüchige und lose Betonflächen an den Seitenbereichen wurden entfernt und mit neuen Bewehrungsbalken verstärkt. Das Brückendeck wurde dann gereinigt und mit groben, gewaschenen Gesteinsmaterial innerhalb des Bewehrungsrahmens befüllt und verteilt. Zur Aufnahme von Biegemomenten wurden Bewehrungsmatten lose auf die Gesteinsfläche gelegt. Im zweiten Schritt wurde der Beton injiziert. Der flüssige Mörtel entwickelt auf, und zwischen der rauhen Oberflächen der Gesteinsaggregate einen exzellenten Haftverbund, wodurch das Schrumpfungsverhalten auch ohne zusätzliche Bewehrung nahezu eliminiert wird und im Ergebnis keine Spannungen im Gewerk entstehen. Zur Erreichung von Rutschfestigkeiten wurde die noch reaktive Betonoberfläche mit einem Besen nachbearbeitet.
