REPARATUR UND VERSTÄRKUNG VON BETONPFEILERN

ORT	Autobahn bei Stockholm-Schweden
AUSFÜHRUNG	Juli 2013
GENERALUNTERNEHMER	PROJEKTENGAGEMANG
VERARBEITER	Svevia & Nordisk MMS

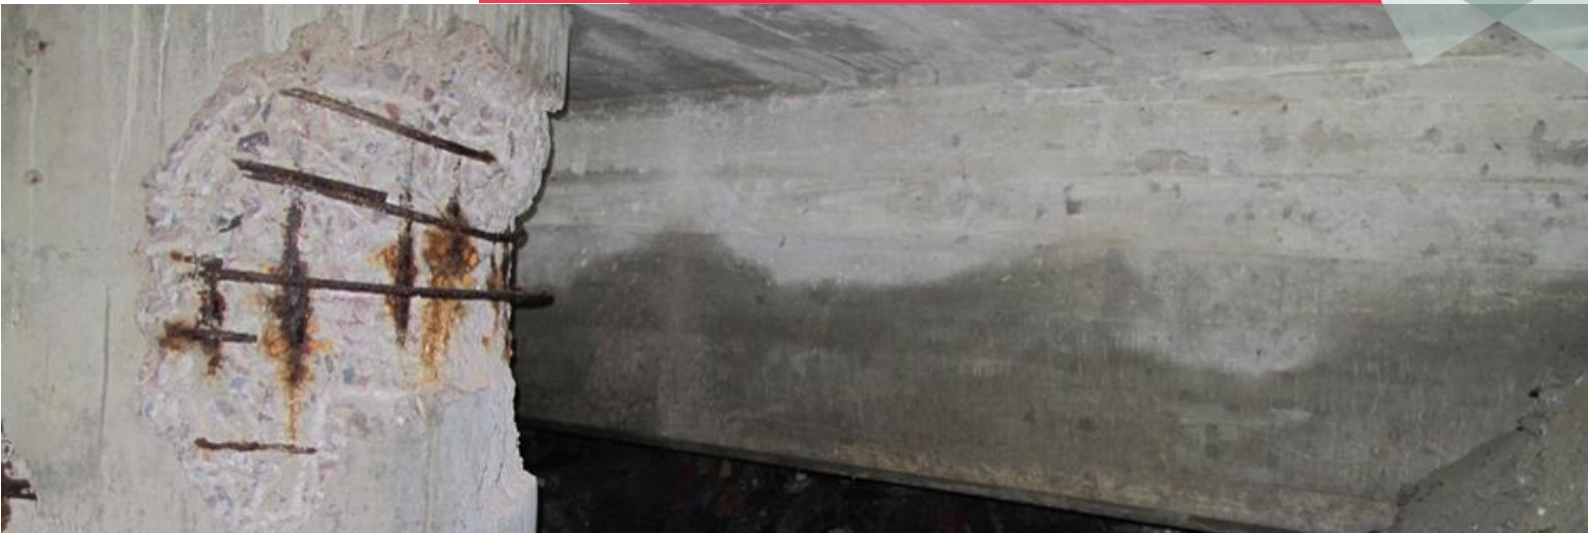
Schmelzwasser mit gelösten Tausalzen wie Chlorid verursachten schwere Korrosion.

Die obersten beschädigten Schichten wurden bis zu 30 bis 50mm mechanisch oder mittels Hochdruck-Wasserstrahlen bis zum Bewehrungsaufbau entfernt. Die Struktur blieb statisch aktiv und musste nicht gestützt werden. Es bestand jedoch die Möglichkeit ein Armierungseisen hinzuzufügen, um schwer beschädigte Bewehrungsbereiche zu ersetzen oder zusätzlich zu verstärken.

Nun wurden Verschalungselemente rund um den Pfeiler angebracht. Die Zwischenräume wurden mit feuchten, gewaschenen, groben Gesteinsaggregaten befüllt. Dann ist **CEMPAC® 565** injiziert worden. Durch den sich stark ausprägenden Haftverbund mit der bestehenden Konstruktion erhielt man eine nachhaltige Sanierung des beschädigten Pfeilers sowie dessen strukturelle Verstärkung.
