REPARATION D'UNE VOIE DE CIRCULATION

LOCALISATION	Aéroport Atatürk—Istanbul (Turquie)
DATE DE REALISATION	Novembre 2009
BUREAU D'ETUDE	Autorité aéroportuaire
ENTREPRENEUR	eko GRUBU

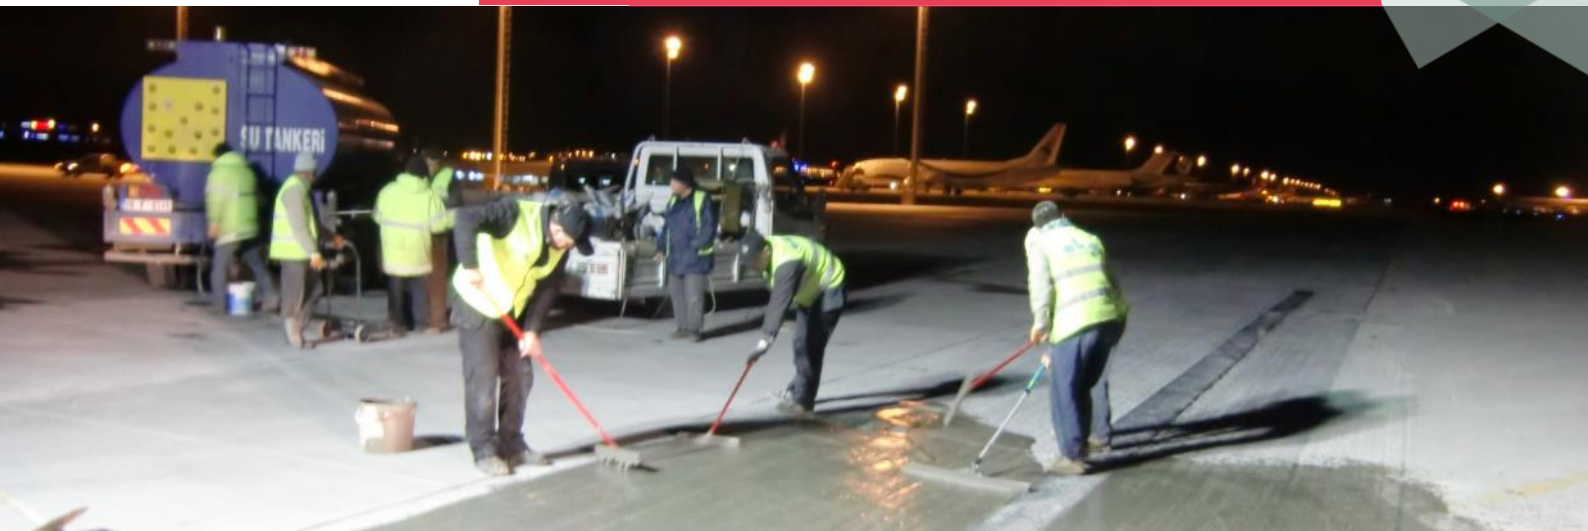
Il y avait un problème de délamination de la couche d'usure à la hauteur des caniveaux dans la zone où on dégel les avions. Cela a créé un risque que des pièces de béton pouvaient être aspirées dans les moteurs des avions.

La couche de surface affectée a été broyée. Par la suite, on a enlevé toute la poussière et les granulats. CEMPRIME AC a été appliquée pour une bonne adhérence entre le support et la couche finale.

Pendant une nuit toute la voie de circulation a été rétablie par CEMTOP 360.
