RENOVATIE VLOEREN PARKEERGARAGE

PROBLEEMSTELLING

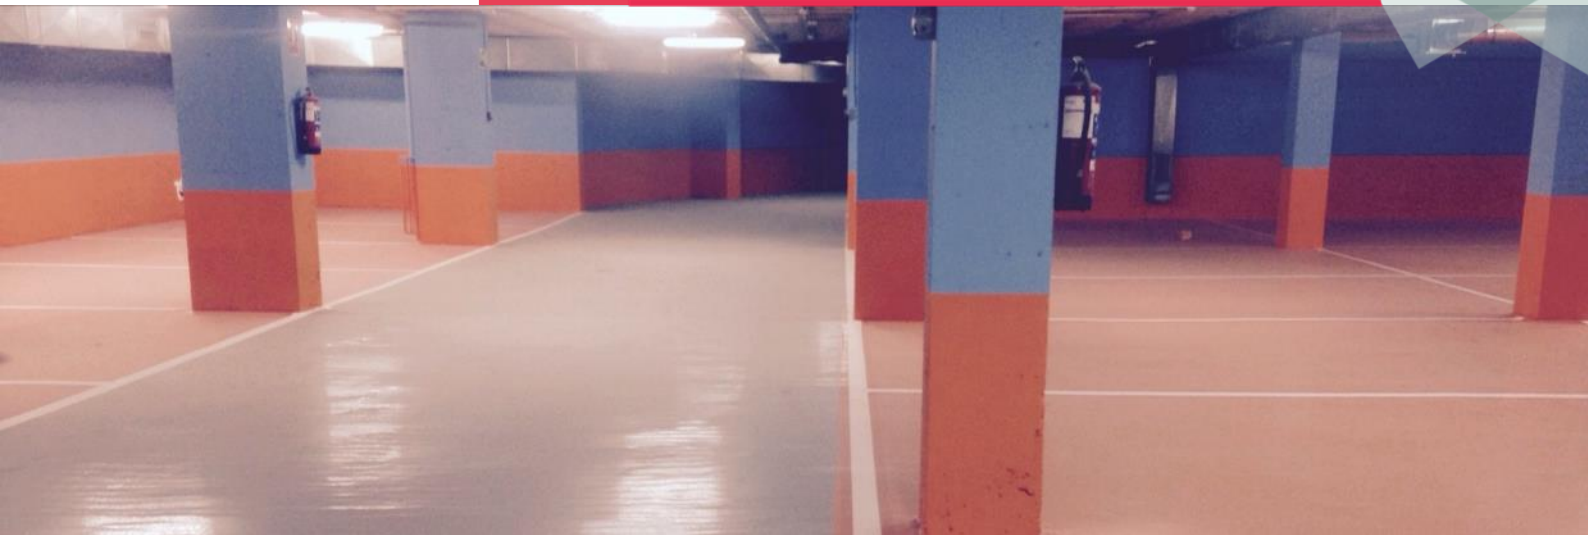
De bestaande betonnen vloer in deze parking was zwaar beschadigd als gevolg van vrij intens verkeer, indringing van olie en strooizouten en afzetting van rubber.

De eigenaar van deze parkeergarage wou een snelle en eenvoudige, maar duurzame herstelling. Er werd gekozen om **CEM TOP 320** te gebruiken.

De bestaande vloer werd gekogelstraald om het aangetaste beton en alle loszittende stukken te verwijderen. **CEMPRIME AC**, met een aangepaste samenstelling voor hoge temperaturen, werd aangebracht zodat **CEM TOP 320** beter zou hechten aan de ondergrond. **CEM TOP 320** werd aangepast voor een langere open tijd in een omgeving met hoge temperatuur. De afwerking gebeurde met een epoxy coating.
