HERSTELLING VAN EEN TAXIBAAN

LOCATIE	Luchthaven Atatürk—Istanbul (Turkije)
REALISATIEDATUM	November 2009
STUDIEBUREAU	Luchthaven autoriteit
AANNEMER	eko GRUBU

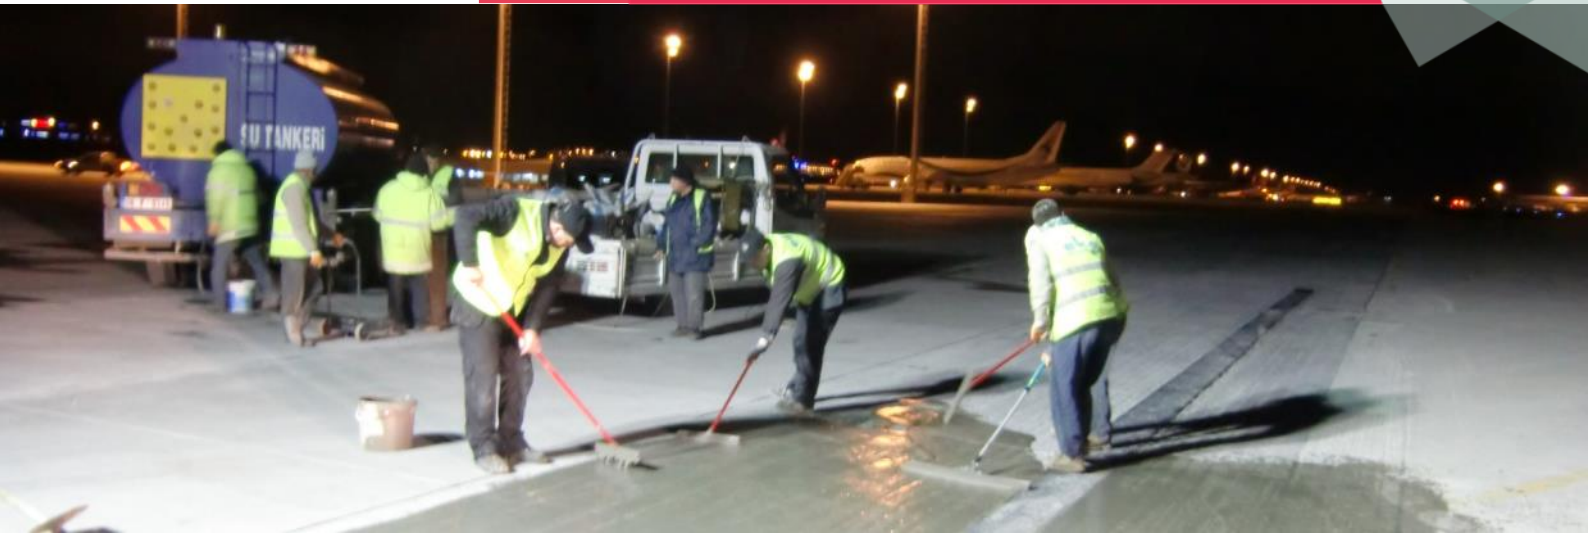
Ter hoogte van de afvoergeulen was er delaminatie van de betonnen toplaag. Hierdoor ontstond het risico dat loszittende stukken beton opgezogen werden in de motoren van de vliegtuigen.

De aangetaste toplaag werd weggefreest. Aansluitend werd alle stof en nog loszittend materiaal weggenomen. CEMPRIME AC werd aangebracht ter voorbereiding van de eindlaag.

Op één nacht werd de volledige taxibaan hersteld door middel van CEMTOP 360.
