REPARATION DES JOINTS DE DILATATION

LOCALISATION	Stockholm
DATE DE REALISATION	Avril 2010
BUREAU D'ETUDE	Service de Travaux Stockholm
ENTREPRENEUR	Nordisk MMS

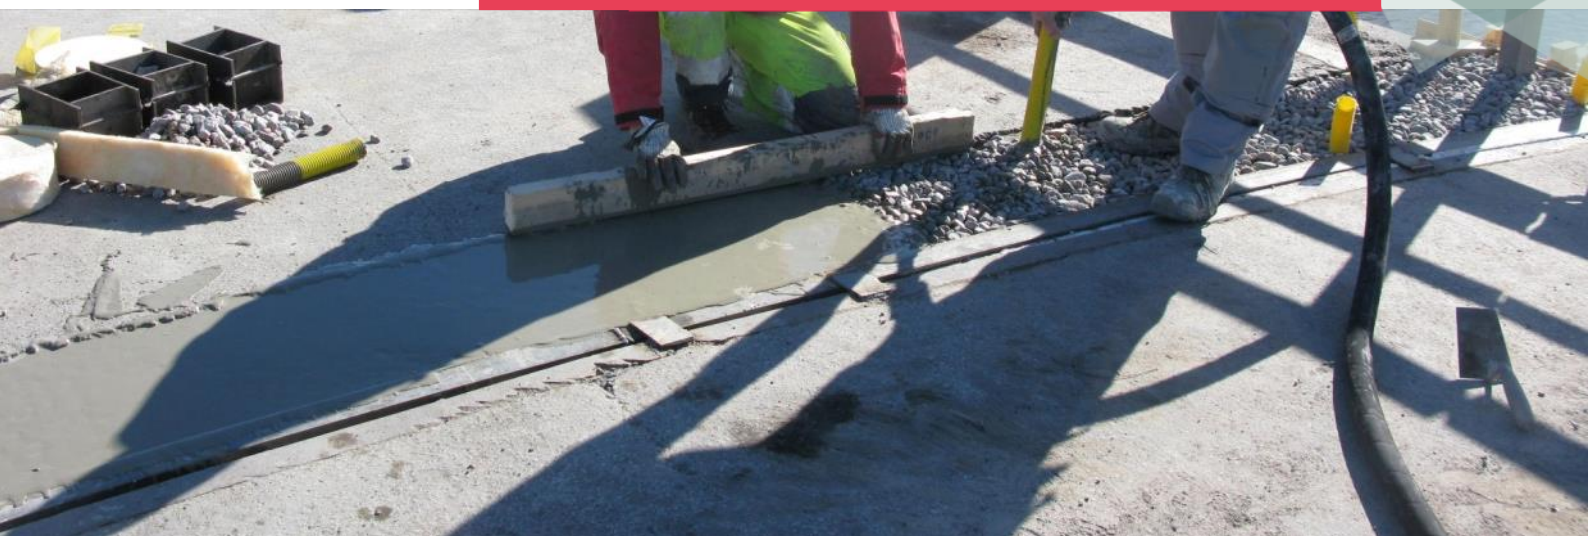
A cause d'infiltrations d'eau il était nécessaire de réparer les joints de dilatation de ce pont. Compte tenu que ce pont forme partie d'un axe de trafic intense, la nuisance doit être limité à un minimum.

La réparation doit se lier avec la structure existante et être durable. On a opté pour un béton biphasé avec **CEMPAC® 565** comme liant.

En injectant un mortier relativement liquide on obtient une bonne adhérence à la surface rugueuse. Cette solution avec le béton biphasé n'a pratiquement zéro retrait, ni de tension à l'interface vieux béton—neuf béton. En ajoutant un accélérateur le pont pourrait être ouverte à nouveau après 24 h.
