REPARATION D'UNE AUTOROUTE

LOCALISATION	Autoroute D1 (Brno— Prague) en République Tchèque
DATE DE REALISATION	2008
BUREAU D'ETUDE	Ministerstvo Dopravy (Ministère de transport Tchèque)
ENTREPRENEUR	Cemart CZ

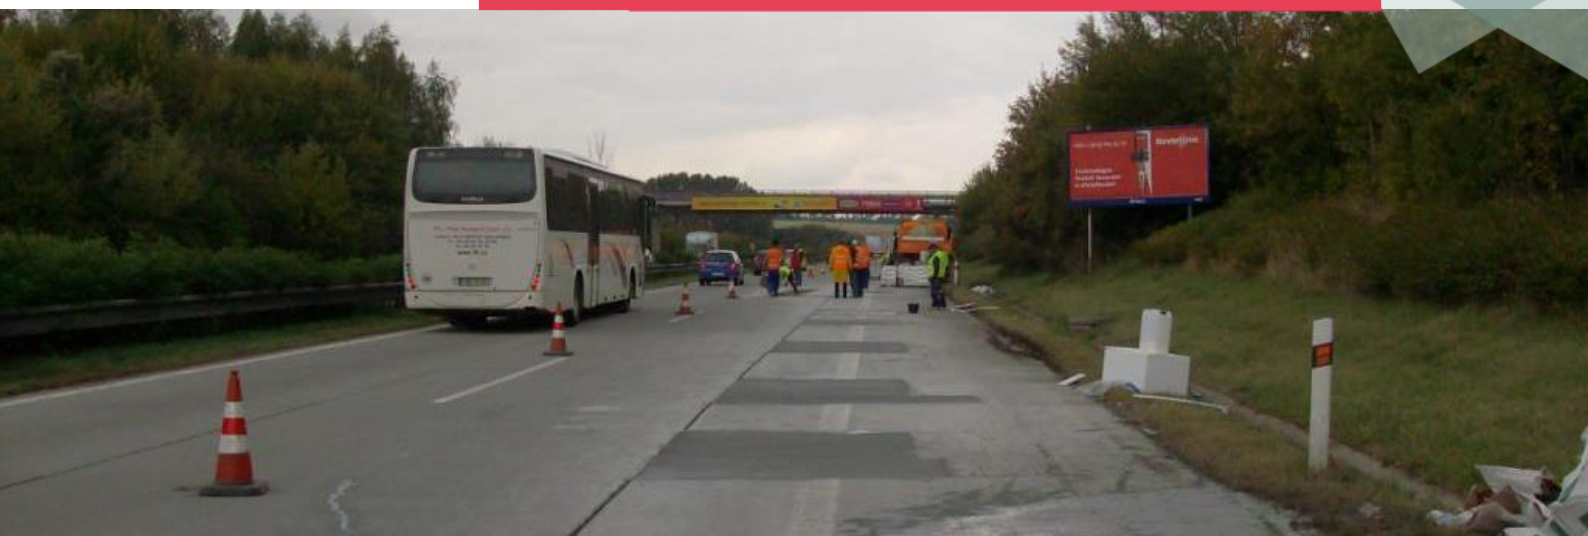
Beaucoup de grandes fissures dans une autoroute en dalles de bétons dans le République Tchèque.

Une épaisseur d'environ 8 cm de béton a été fraisée autour des fissures. Par la suite on a prétraité la surface nettoyée avec **CEMPRIME** pour optimiser l'adhérence au support.

Afin d'éviter l'apparition de fissures réfléchantes, un treillis soudé a été posé.

CEMPAC® 540 était mélangé dans un malaxeur et mise en œuvre manuellement. Pour obtenir une rigidité suffisante la surface a été broyée.
