REPARATION ET RENFORCEMENT DES PILIERS D'UN PONT

DONNEES DU PROJET

LOCALISATION	Stockholm
DATE DE REALISATION	2006—2009
BUREAU D'ETUDE	TRAFIKVERKET & Projektangemang
ENTREPRENEUR	NCC & NORDISK MMS

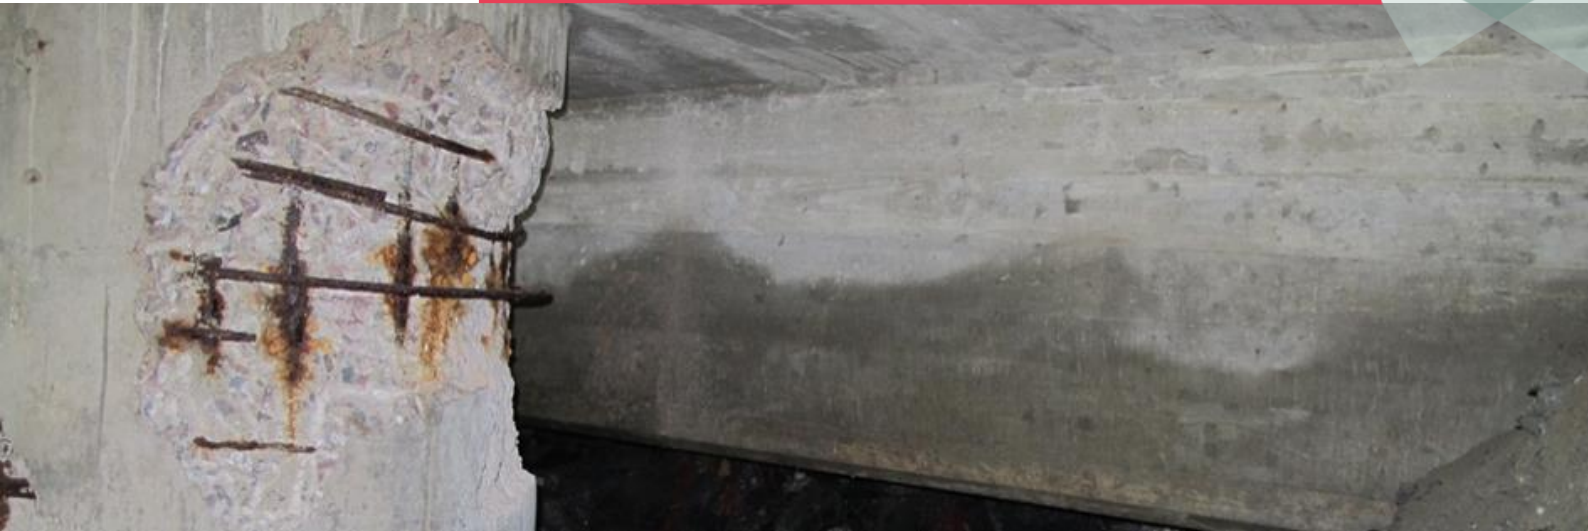
Eau de dégel avec des sels de déglçage dissous a initié de la corrosion par chlorure

Les 30 à 50 mm de béton détériorés à l'extérieur du pilier doivent être enlevés mécaniquement ou avec hydro-démolition jusqu'au niveau de les armatures. En conséquence, les armatures restent statique actif et le pont ne doit pas être étayé. Des armatures supplémentaires peuvent être prévues pour remplacer les armatures affectées ou comme renfort supplémentaire.

Une coffrage est placé autour du pilier. Celle-ci est rempli de granulats lavés et encore humides . Puis **CEMPAC® 565** est injecté en créant une liaison solide avec la structure existante. Ainsi le pilier sera aussi bien rénové que renforcé.
